**Бабаченко О. І., Кононенко Г. А., Подольський Р. В., Сафронова О. А.**  
*(ІЧМ НАН України, м. Дніпро)*

### **ТРАНСФОРМАЦІЯ МІКРОСТРУКТУРИ ЗАЛІЗНИЧНОГО ОБОДУ ПІД ДІЄЮ ЕКСПЛУАТАЦІЙНИХ НАВАНТАЖЕНЬ**

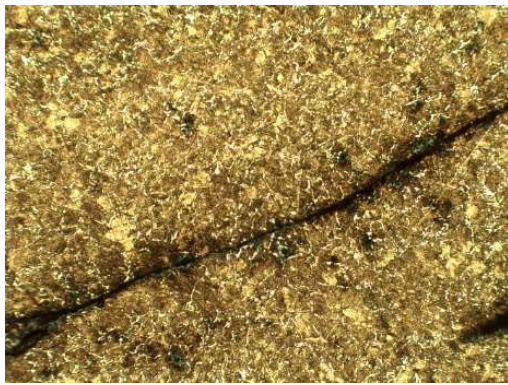
При аналізі шліфа поблизу дефекту поверхні кочення, та відповідні зразки на протилежно діаметральній ділянці (рис. 1) встановлено, що поблизу дефекту метал шліфів над тріщинами і поблизу тріщин зазнавав деякої деформації (зерна перліту і, особливо, фериту мають витягнуту форму). Крім того, при невеликих збільшеннях мікроскопа можна спостерігати плин металу в зразках з тріщинами. Це вказує на дію експлуатаційних навантажень. Слід зазначити, що на шліфу по області кочення спостерігаються характерні структури «білого шару» без утворення тріщин, що вказують на інтенсивну експлуатацію та гальмування.

а – поблизу дефекту поверхні кочення, б – діаметрально протилежна ділянка

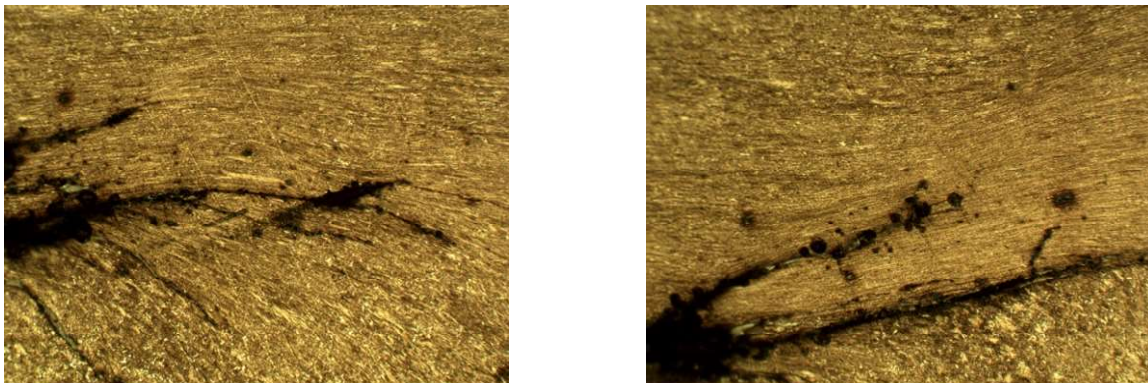
На рис. 2 при збільшеннях 100 крат показано, як поблизу вершини тріщини протікають акти початкової мікропластичної деформації. В іншому випадку ступінь її розвитку могла значно збільшитися і призвести до викришування металу (утворення вищербини). Помітно, що метал шліфів над тріщинами і поблизу тріщин зазнавав інтенсивної деформації і термічного впливу (зерна перліту і, особливо, фериту мають витягнуту форму; окремі частинки мають округлу форму). Крім того, при невеликих збільшеннях мікроскопа можна спостерігати наслідки течії металу – наявність зони інтенсивної пластичної деформації. Це вказує на дію експлуатаційних навантажень, які перевищують границю плинності.

Рис. 2. Мікроструктура дослідного шліфа з магістральною тріщиною та пластичною течією металу ( $\times 100$ )

Таким чином можна зробити висновок, що утворення дефектів на поверхні кочення дослідного колеса пов'язано з втомною природою і є дефектами експлуатаційного походження – втомними тріщинами і вищербинами по них.
