Бабаченко О.І., Кононенко Г.А., Подольський Р.В., Подольська О.А.

(ІЧМ НАН України, м. Дніпро)

**МЕТАЛОГРАФІЧНА ОЦІНКА СТАНУ ОБОДА ЗАЛІЗНИЧНОГО КОЛЕСА
ПІСЛЯ ЕКСПЛУАТАЦІЇ**

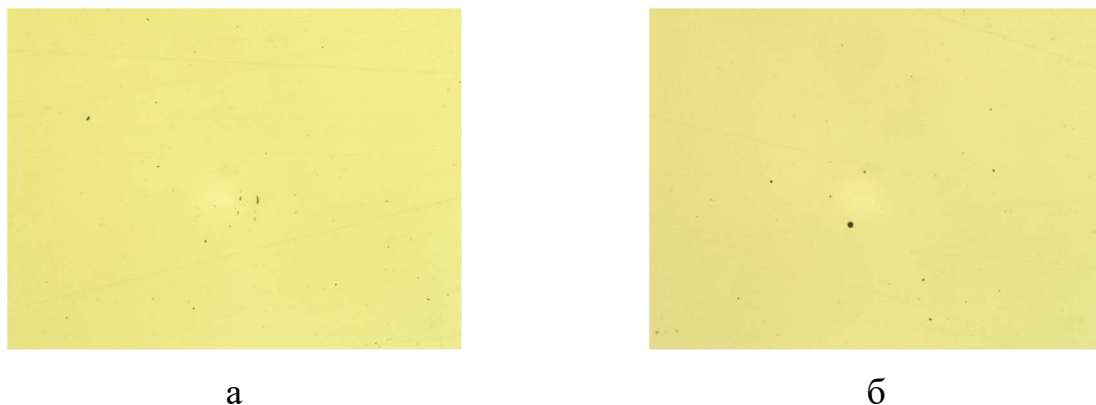
В результаті аналізу забрудненості залізничного колеса після експлуатації встановлена наявність сульфідів (група A), глобулярних оксидів (група D) та поодиноких пор (група Ds). Максимальний розмір включень глобулярних оксидів не перевищує (група D) - 2-го бала (тонка серія), поодиноких пор (група Ds) – 1 го балу, сульфідів (група A) – 0,5 балу (рис. 1).

Рисунок 1. Аналіз неметалевих вкраплень ободу залізничного колеса ($\times 100$)

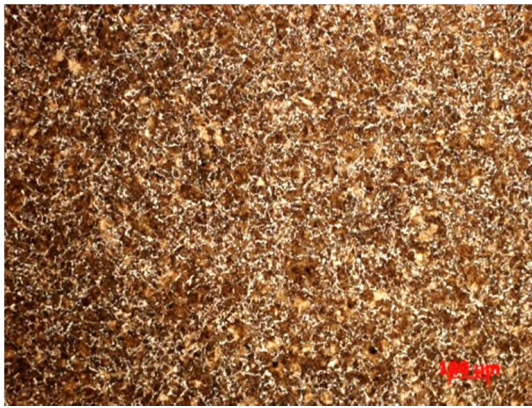
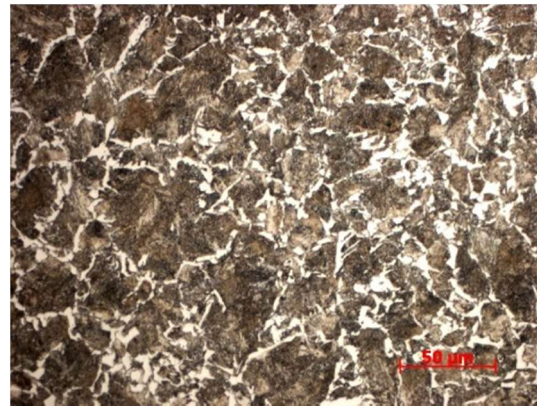
Рисунок 2. Металографічні дослідження ободу залізничного колеса

В результаті металографічних досліджень встановлено, що структура коліс переважно складається з тонкодисперсного перліту та фериту по границях колишніх аустенітних зерен. При аналізі розміру зерна встановлено, що він переважно знаходиться в діапазоні 7–8 номера (рис. 2).

Отримані результати свідчать, що після експлуатації структура та рівень забрудненості металу обода залізничного колеса марки ER7 залишаються в межах вимог нормативно-технічної документації DIN EN 13262:2011. Виявлені особливості мікроструктури та неметалевих включень не мають критичного впливу на експлуатаційні властивості матеріалу, що дозволяє зробити висновок про збереження достатнього рівня міцності та працездатності колеса і можливість його подальшої безпечної експлуатації в межах допустимого залишкового ресурсу.
