Яким Р.С.

(ДДПУ ім. І. Франка, м. Дрогобич)

ПІДВИЩЕННЯ ЗНОСОСТІЙКОСТІ ОПОР КОЧЕННЯ ГІРНИЧОРУДНИХ ТРИШАРОШКОВИХ БУРОВИХ ДОЛІТ

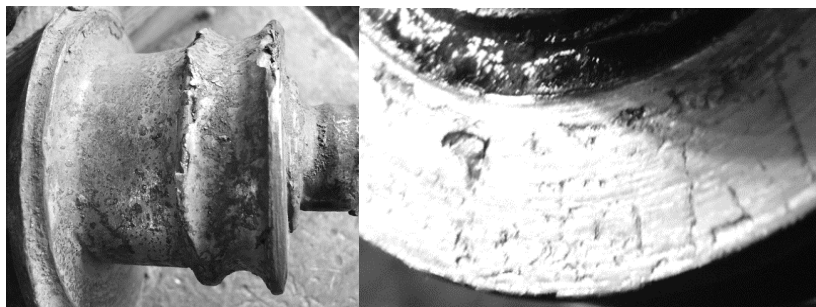
Гірничорудні тришарошкові бурові долота працюють у надзвичайно важких умовах і часто втрачають працездатність через заклинювання і руйнування опор. Одна із причин відмов опор – різке зниження зносостійкості відповідальних елементів. Найбільші руйнування в навантаженій частині цапфи лапи (сектор у 120°) зазнають бігові доріжки підшипників кочення: великого (ВБД), замкового (ЗБД), малого (МБД), а також бурти й упорні торці (рис. 1).

Рис.1. Загальний вигляд зруйнованої цапфи лапи (а) та фрагмента наплавленого стелітом упорного торця цапфи (б) тришарошкового бурового долота 244,5 ОК-ПГВ

зом відпрацьованих опор доліт встановлено, що в опорах доліт 244,5 ОК-ПГВ (партія 7 шт), які бурували у середньому 210 м, має місце складний радіальний знос бігових доріжок підшипників кочення. У середньому зменшення діаметра ВБД на 12,2 мм, КБД на 7,7 мм, МБД на 11,3 мм. Слабкою ланкою є бурти та осьові підшипники ковзання. Бурти зазнають сколювання фрагментами довжиною до 38 мм, а подекуди й більше. На упорному торці сколюється наплавлений шар. При значних руйнуваннях буртів МБД мають місце випадки випадання п'яти.

Для підвищення зносостійкості опор необхідно не тільки забезпечувати плавний характер зміни показників твердості й концентрації вуглецю в цементованих шарах бігових доріжок, а й забезпечувати міцність серцевини буртів. Твердість серцевини цапфи HRC 27 – 28 та інші дані вказують, що хімічний склад сталі не забезпечує необхідні експлуатаційні вимоги цапф лап. Важливо контролювати значення показників твердості в загартованих шарах, що забезпечують міцність та попереджають відшарування цементованого шару. Ділянки буртів, які не контактують, слід захищати від цементациї спеціальними антицементацийними покриттями та контролювати їхню твердість. Для забезпечення тривалої стійкої роботи роликів підшипників кочення слід не тільки підвищити вантажність і точність замкового підшипника кочення, а й підвищити зносостійкість підшипників «п'ята – підп'ятник» та «упорний торець цапфи лапи – упорний торець шарошки». Для цього слід застосувати зносостійкі конструкційні матеріали та вдосконалити технології зміцнення відповідальних робочих поверхонь.
