ДОСЛІДЖЕННЯ ТЕХНОЛОГІЧНИХ ОСОБЛИВОСТЕЙ ЛАЗЕРНОГО ЗВАРЮВАННЯ СТИКОВИХ З'ЄДНАНЬ З НЕРЖАВЮЧИХ СТАЛЕЙ В РІЗНИХ ПРОСТОРОВИХ ПОЛОЖЕННЯХ

УСАДКОВА ПОРИСТИСТЬ І УСУНЕННЯ ДАНОГО ДЕФЕКТУ В УМОВАХ ВИРОБНИЦТВА

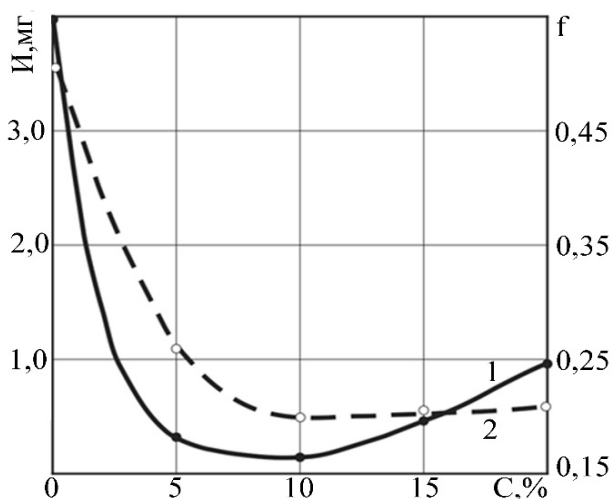
Рис. 1. Залежність износу (1) і коефіцієнта трення (2) органопластиків на основі фенолона С-1 від процентного вмісту волокна в ній

Аналізуючи результати досліджень, представлених на рис. 1, можна зробити висновок, що збільшення кількості оксалона з 5 до 20 мас. %, дозволяє зменшити коефіцієнт трення і износу вихідного матеріалу на 49...62% і в 8,3...23 рази відповідно.

Найбільш інтенсивне зниження износоорганопластиків відбувається при вмісті в ній фенола до 10 мас. %, після чого збільшується. Це пояснюється тим, що при вмісті волокна 15...20% мас. % зростає дефектність матеріалу, обумовлена тим, що на границі «полімер-волокно» руйнування починає переважувати над упорядоченням макромолекул зв'язуючого.
