Школяренко В.П., Нурадинов А.С., Пригунов С.В., Нурадинов І.А.
(ФТІМС НАН України, м. Київ)

**СПОСІБ УНИКНЕННЯ ГАРЯЧЕЛАМКОСТІ ТРУБНИХ ЗАГОТОВОК ЗІ
СПЛАВУ АМГ6 ПРИ ЛИТТІ У КОКІЛЬ ШЛЯХОМ ОПТИМІЗАЦІЇ
ТЕМПЕРАТУРНИХ ПАРАМЕТРІВ ЛИТТЯ ТА ЗАСТОСУВАННЯ ВІБРАЦІЇ**
E-mail: hvp@ukr.net

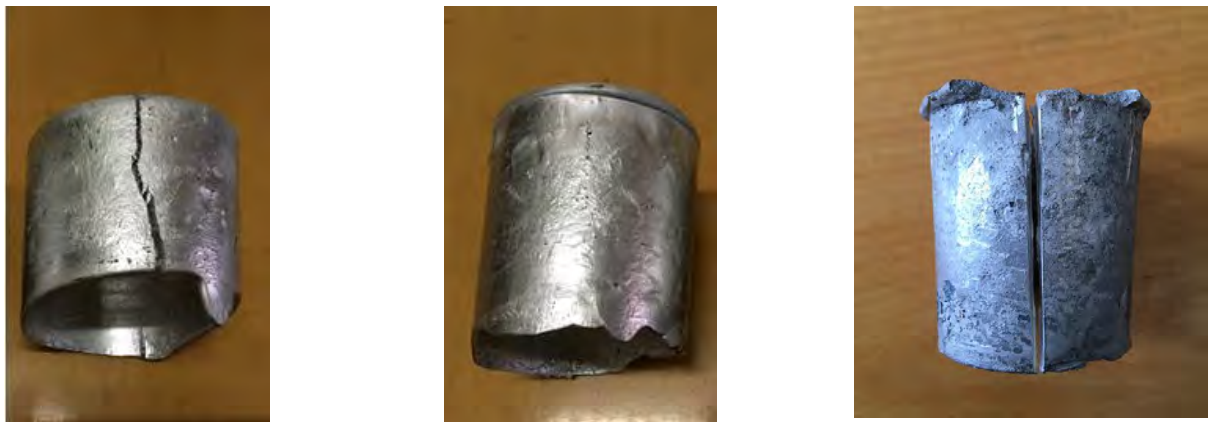
а б в

Рис. 1. Фото кільцевих проб: а – без прогрівання форми, без покриття кокілю фарбою; б – з прогріванням, без покриття кокілю фарбою; в – з прогріванням, вібрацією та покриттям кокілю графітовою фарбою

З рис. 1 видно, що прогрів форми перед заливкою забезпечив не тільки відсутність тріщини, а й покращив проливання форми. Покриття внутрішньої поверхні кокілю мастилом на основі графіту забезпечило гладку поверхню

Заливка сплаву АМгб відбувалася при температурі 740 °С. Заливання і охолодження виливків проводили в холодну форму на відкритому повітрі, вилучення виливків з форми проводилось механічним вибиванням вилка із форми. Перший вилков був отриманий без попереднього нагріву кокілю, і, як видно з рис. 2, після тверднення утворилася гаряча тріщина. Також мало місце неповне пролиття форми через холодний кокіль (рис. 1, а). У другому вилку, який сформувався за умови, коли розплав заливали в кокіль з прогрітим до 500 °С центральним стрижнем, тріщини відсутні, але залишились незначні дефекти неповного пролиття форми (рис. 1, б). Третій вилков, який одержано заливанням рідкого металу в кокіль з прогрітим до 500 °С центральним стрижнем та із застосуванням вібрації в процесі тверднення, не мав тріщини. Форма пролилася повністю, але вібрація настільки ущільнила структуру металу, що вилков неможливо було від'єднати від форми, тому вилков прийшлося розрізати (рис. 1, в).

виливків, але недостатня роз'єднувальна здатність покриття призвела до ускладненого вивільнення вилівка із форми. Для покращення роз'єднувальної здатності при від'єднанні вилівка від форми в ході наступного експерименту на форму було нанесено покриття на основі цирконієвої фарби, рис. 2.

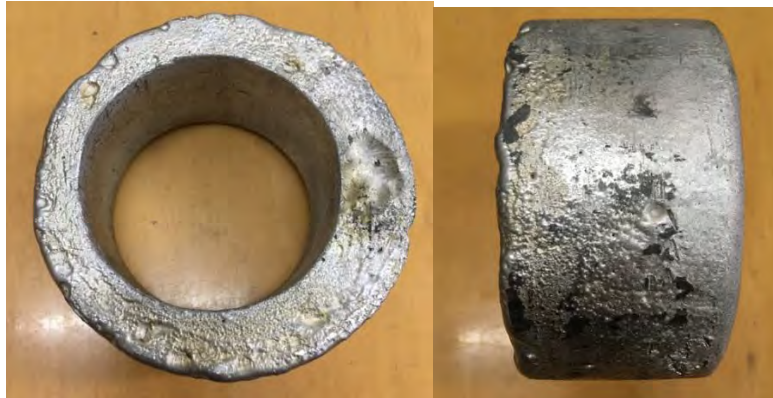
Рис. 2. Фото кільцевих проб, покритих фарбою на основі цирконію

У результаті застосування покриття на основі цирконію вилівок легко відділився від форми, але поверхня вилівка виявилася шорсткою, з порами та раковинами через те, що фарба наносилась пензлем, а не розпиленням.
